Biuletyn *Pro Novum*, którego lekturę właśnie Państwu proponujemy, zawiera artykuły opracowane na podstawie wybranych referatów wygłoszonych podczas XI Sympozjum DIAGNOSTYKA I REMONTY URZĄDZEŃ CIEPLNO-MECHANICZNYCH ELEKTROWNI, które odbyło się w dniach 30 września – 2 października 2009 r. w Hotelu STOK w Wiśle i przebiegało pod hasłem:

Wydłużanie czasu pracy urządzeń energetycznych – szanse i ograniczenia

Przegląd kierunków modernizacji i typowych zakresów napraw długoeksploatowanych wymienników ciepła

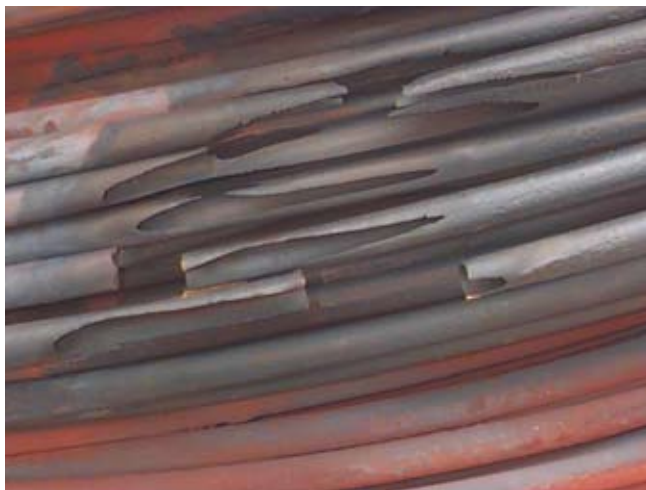
Przykład erozji rur wywołanej wypływem zanieczyszczonego kondensatu z nieostojonego króćca (spływającego kaskadowo z wyższego stopnia regeneracji wysokoprężnej).
Konieczna jest zabudowa osłony króćca po wymianie uszkodzonych rur

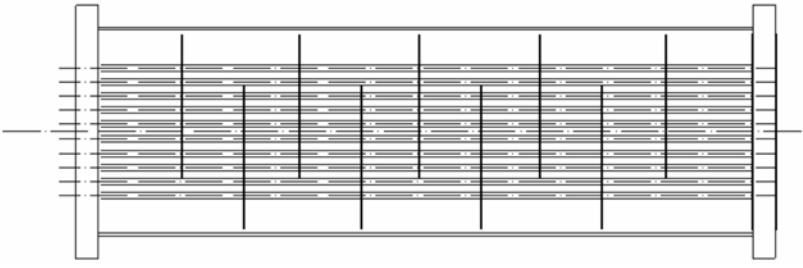
Typ wymiennika			
Prostorurowe chłodnice oparów z dławic

Opis	Uszkodzenia eksploatacyjne	Zakresy prac po długiej eksploatacji	Uwagi
Dwa dna sitowe gr. 90-100 mm na stałe zespane z płaszczem rury mosiężnej fi 20-25.	Uszkodzenie rur i zużycie wskutek wyeksploatowania. Pognięte przegrody wewnątrz płaszczki.	Wymiana rur i przegród wewnątrz płaszczki.

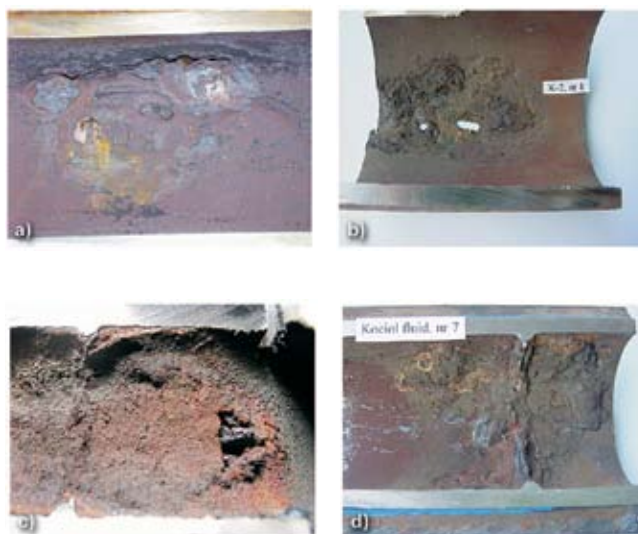
Rys. 1.

Również niektóre korygenty chemiczne, takie jak aminy, tworzą z miedzią i żelazem związki kompleksowe niemierzalne w podstawowych badaniach laboratoryjnych, które wraz z wodą zasilającą są transportowane do kotła, gdzie łącznie z pozostałymi zanieczyszczeniami osadzają się na wewnętrznych powierzchniach ogrzewalnych kotła. Zanieczyszczenia te tworzą na wewnętrznych powierzchniach rur parowników warstewki osadów – głównie tlenków, które oprócz pogorszenia efektu wymiany ciepła stymulują procesy korozyjne. Osady tlenków metali wydzielają się nierównomiernie na wewnętrznych powierzchniach rur, głównie w miejscach najbardziej obciążonych cieplnie, jak również w miejscach wadliwych spoin, gdzie występuje wrzenie lokalne. Widok tych osadów przedstawiono na rysunku1 (a – d).

W miarę zanieczyszczania się powierzchni rur osadami tlenków metali pogarsza się proces wymiany ciepła i zwiększa się intensywność procesów korozyjnych, tzw. korozji podosadowej. Zahamowanie tych destrukcyjnych zjawisk zachodzących w kotle i przywrócenie właściwych warunków jego dalszej eksploatacji można uzyskać poprzez chemiczne czyszczenie. W zależności od ilości i składu chemicznego osadów opracowuje się i stosuje skuteczne, a jednocześnie bezpieczne dla materiału, z którego wykonane są rury ekranowe, technologie wykorzystujące:

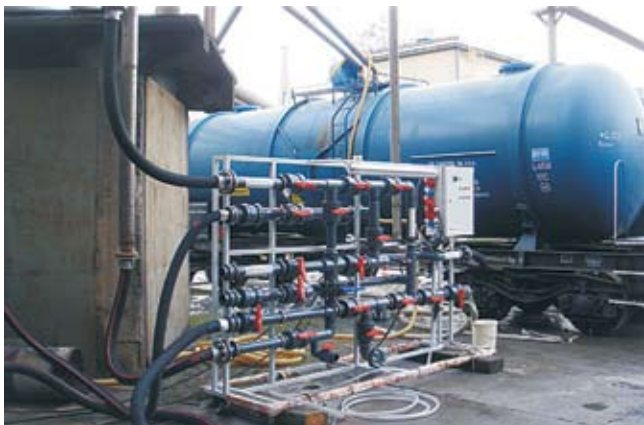
Rys. 3

Pro Novum rozwiązuje problem braku stałej instalacji pomocniczej na terenie elektrowni stosując tzw. instalację mobilną, składającą się z system kolejowych lub samochodowych, pomp i specjalnego panelu sterującego. Wygląd takiej instalacji przedstawiono na rysunku 3.

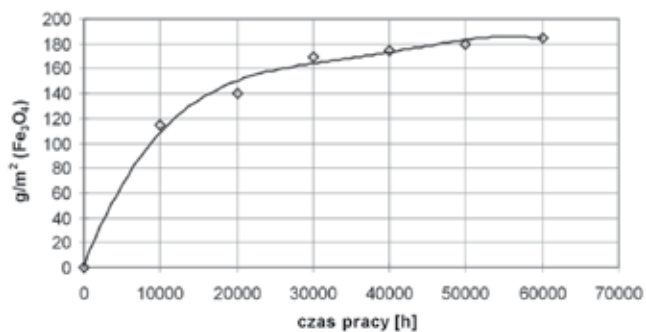
Rys. 4

W pierwszym okresie eksploatacji kotła po procesie chemicznego czyszczenia na powierzchniach czystych wytwarza się magnetytowa warstewka ochronna, która jest najlepszym sposobem ochrony przed korozją rur ekranowych. Szybkość tworzenia się magnetytowej warstewki ochronnej w rurach kotłowych przedstawia rysunek 4.

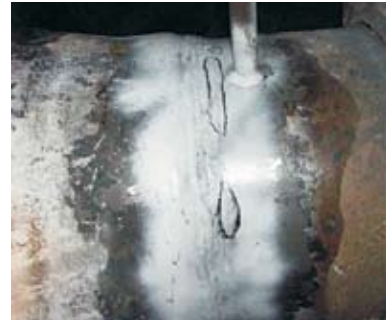
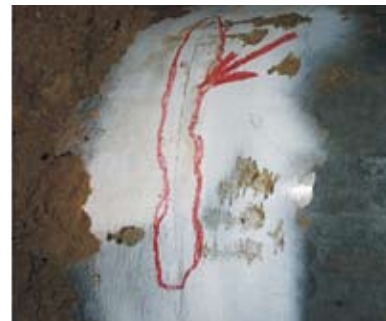
Rys. 1. Obwodowe pęknięcia spoin rurociągu w strefie wpływu ciepła [9, 10]

Uszkodzenia spoin, w postaci pęknięć obwodowych (rys. 1), występują w strefie wpływu ciepła (SWC) i mogą być związane z procesami wydzieleniowego starzenia metalu lub niedotrzymaniem warunków cieplnej obróbki po spawaniu.

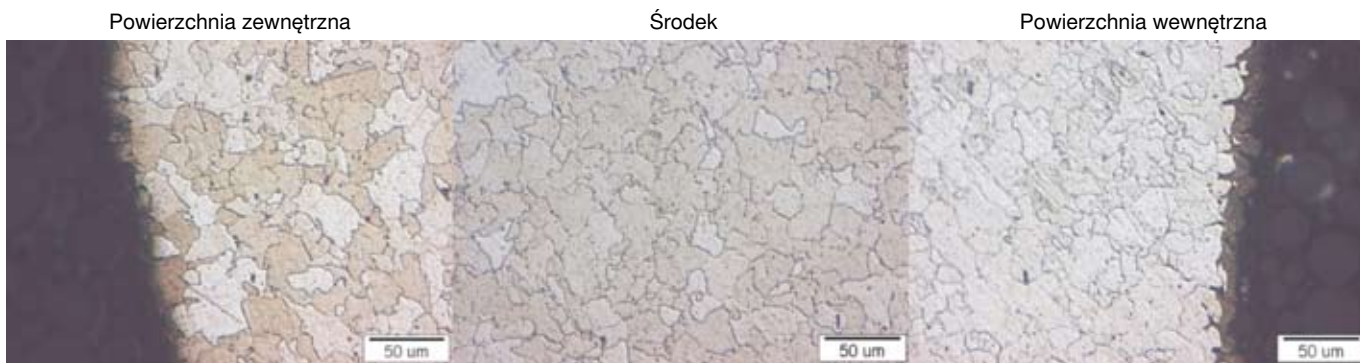
Rys. 6. Struktura korka na przekroju kolana, pow. 200x [10]

W przypadku kolan eksploatowanych powyżej 200 000 h, właściwe jest pobranie korka w celu ustalenia stanu struktury na całym przekroju, co daje bardzo wiarygodny wynik, nie powodując zniszczenia, a więc konieczności wymiany kolana jak w przypadku wykonania badań wytrzymałościowych próbek pobranych z wycinków kontrolnych. Podobny sposób można zastosować w odniesieniu do komory (rys. 6 i 7).

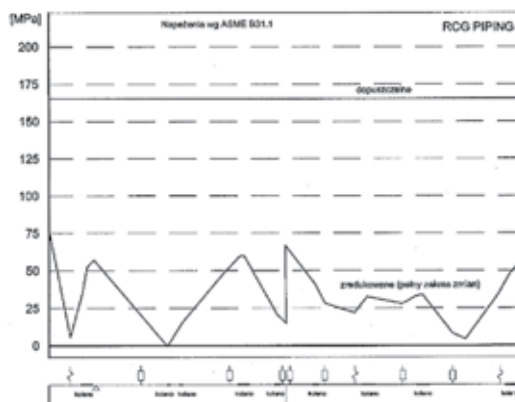
Rys. 8. Poziom naprężeń zredukowanych na przekroju i dopuszczalnych wg ANSI/ASME B 31.1 dla rurociągu pary świeżej bloku 200 MW [5]

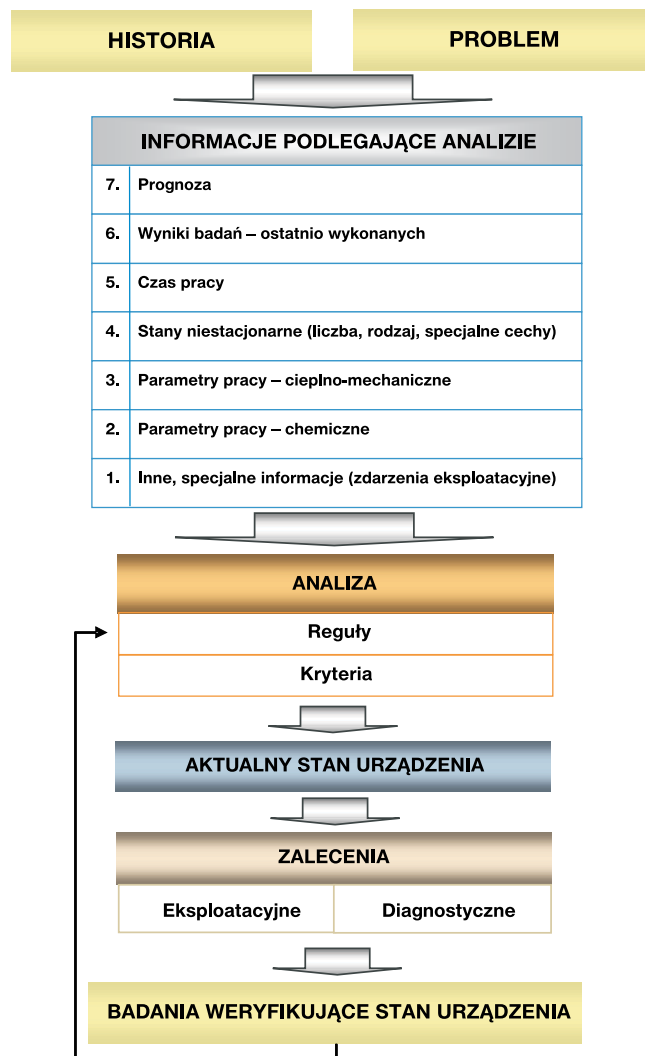
Rys. 3. Analiza warunków pracy urządzenia zapewniająca monitorowanie aktualnego stanu technicznego generująca korekcyjne zalecenia eksploatacyjne i weryfikujące zalecenia diagnostyczne
